Raport termowizyjno - wilgotnościowy z zalania i kosztorys prac osuszających

Rodzaj obiektu: pomieszczenia parteru budynku mieszkalnego jednorodzinnego

Data badania: 23.5.2019. Adres: ul. ~~00000000000000000000~~

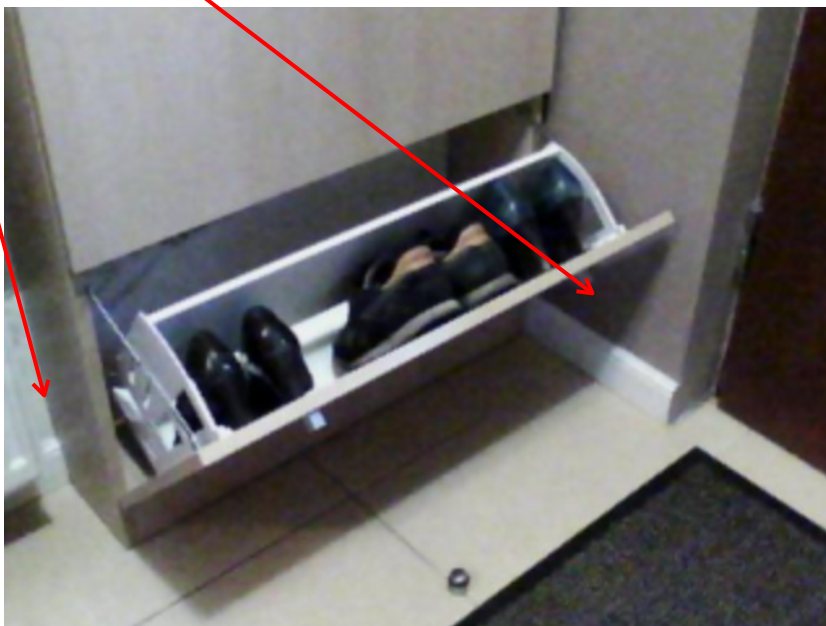
Wiatrołap, zalana strefa drzwi wejściowych

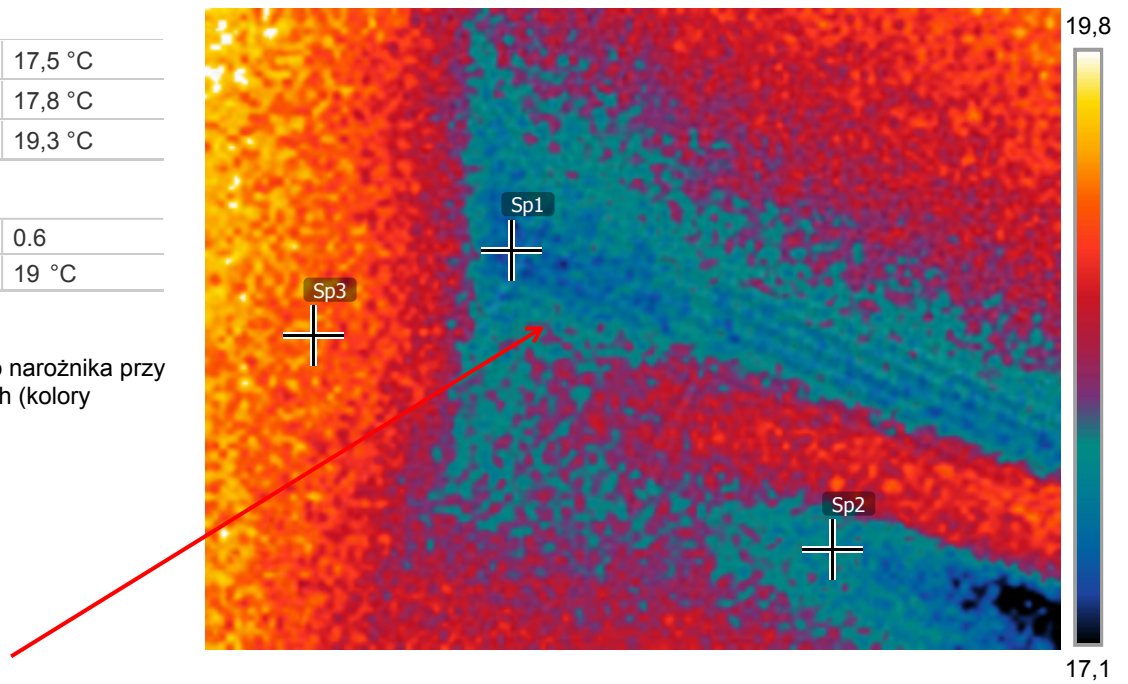
Termogram zalanego narożnika przy drzwiach wejściowych (kolory chłodne)

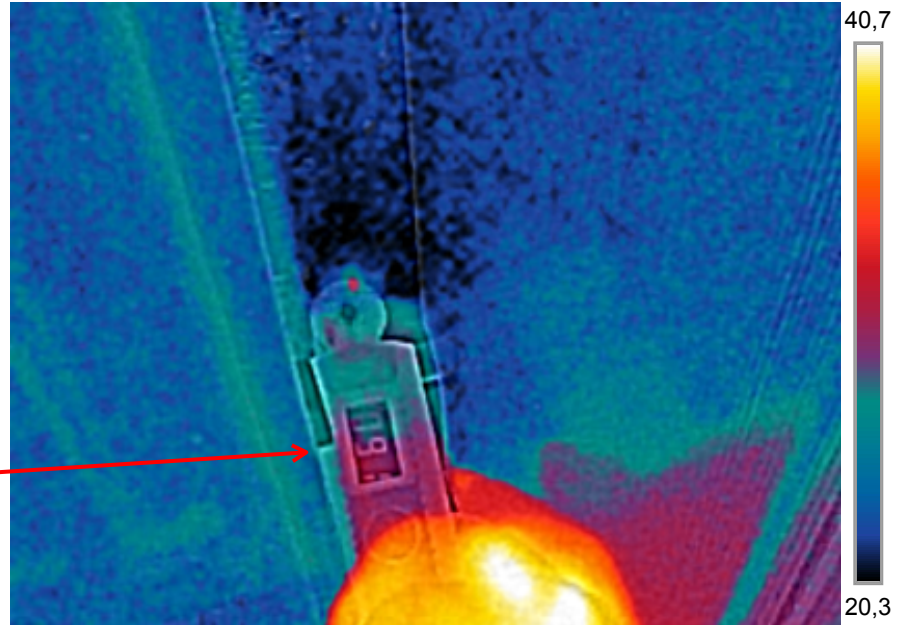
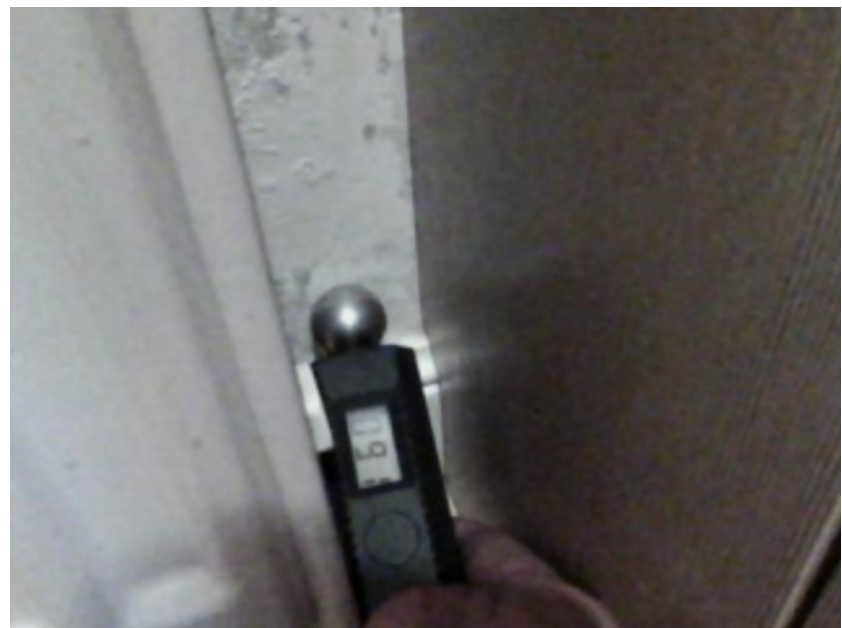
Ściana wspólna: wiatrołap - kuchnia, ściana "przemoczona", 91 jedn. w skali GANN (pomiędzy szafkami), norma wynosi od 24 do 32 jedn., przekroczenie normy wilgotności: około czterokrotne

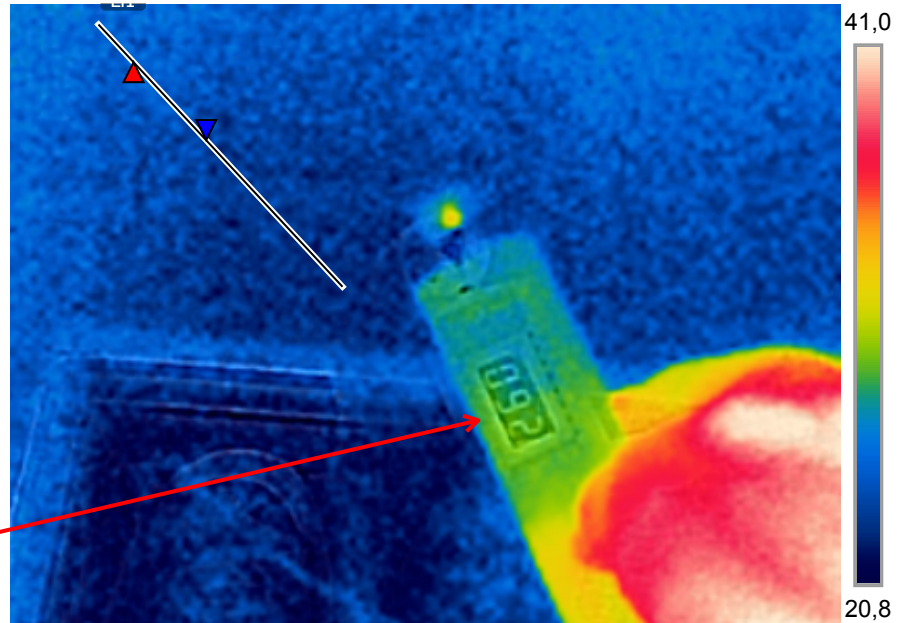
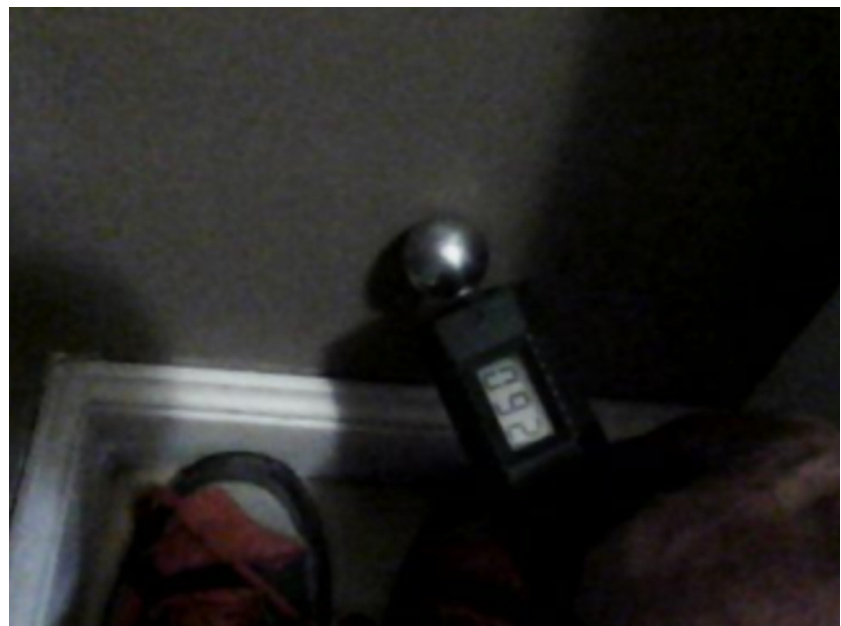
J.w., narożnik po prawej stronie przed pokojem dziennym, ściana "przemoczona" kapilarnie, 92 jedn. w skali GANN

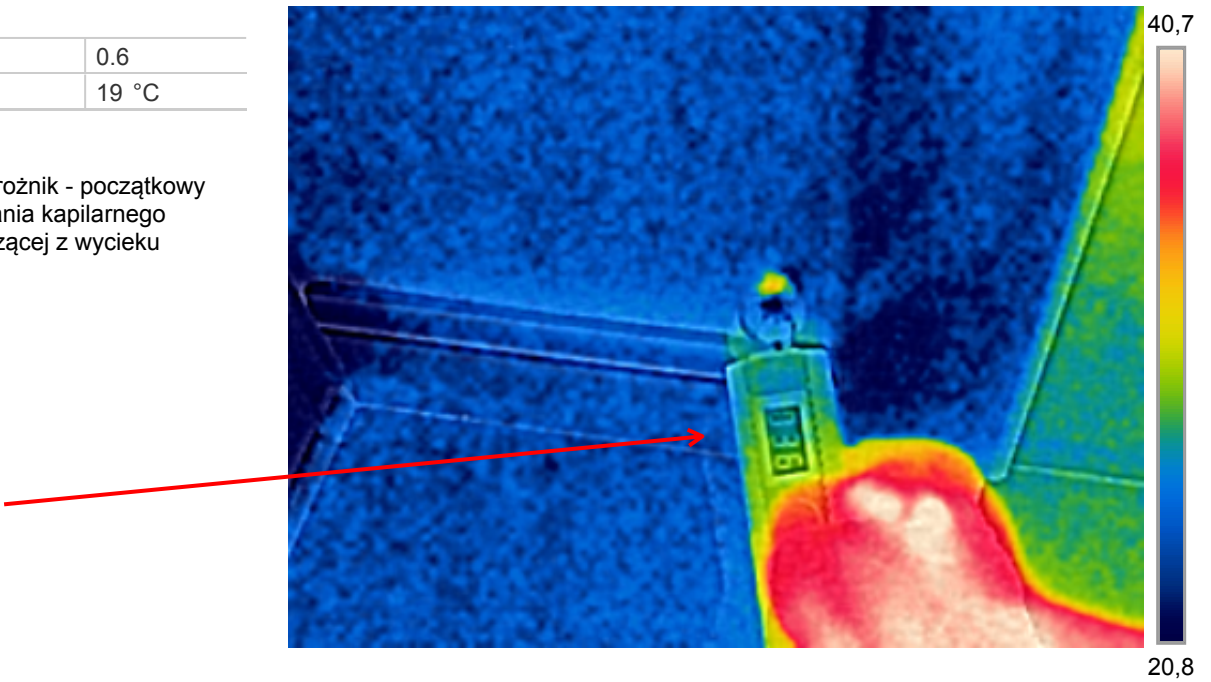
Przeciwny narożnik - początkowy etap podciągania kapilarnego wody pochodzącej z wycieku

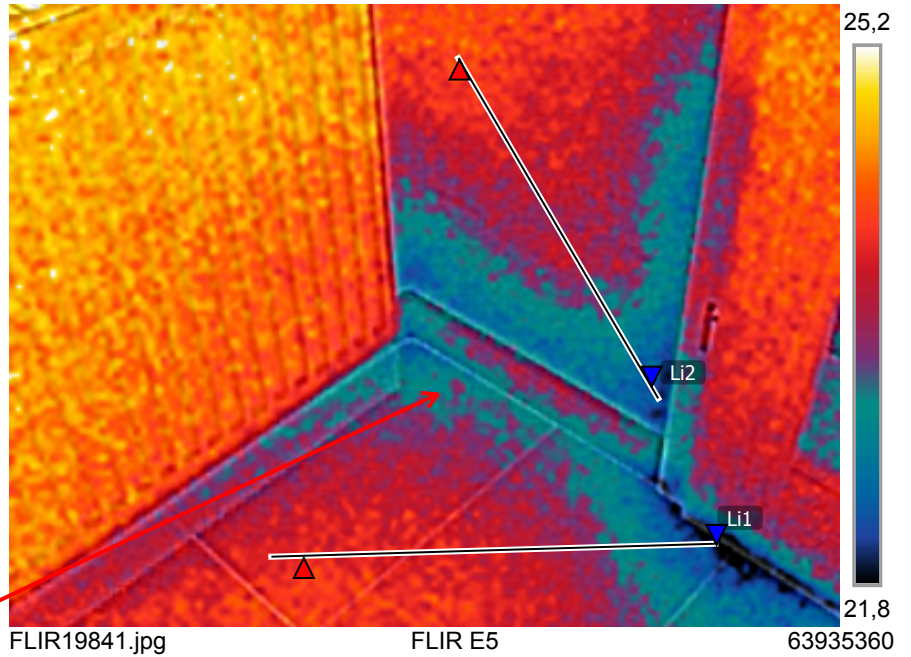
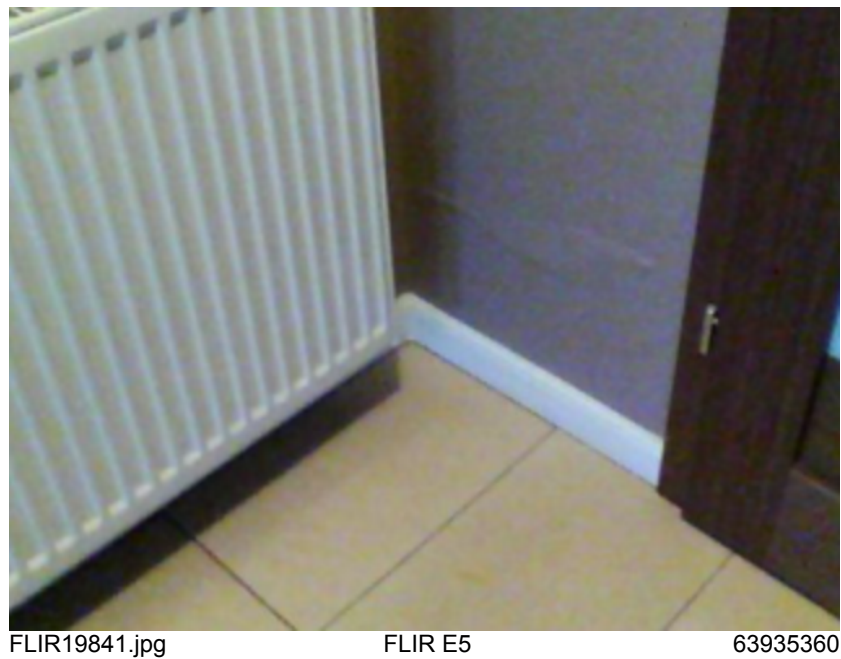
J.w., ściana "przemoczona", 90 jedn., wyraźne wietrzenie materiałów i rozwój grzybów pleśniowych

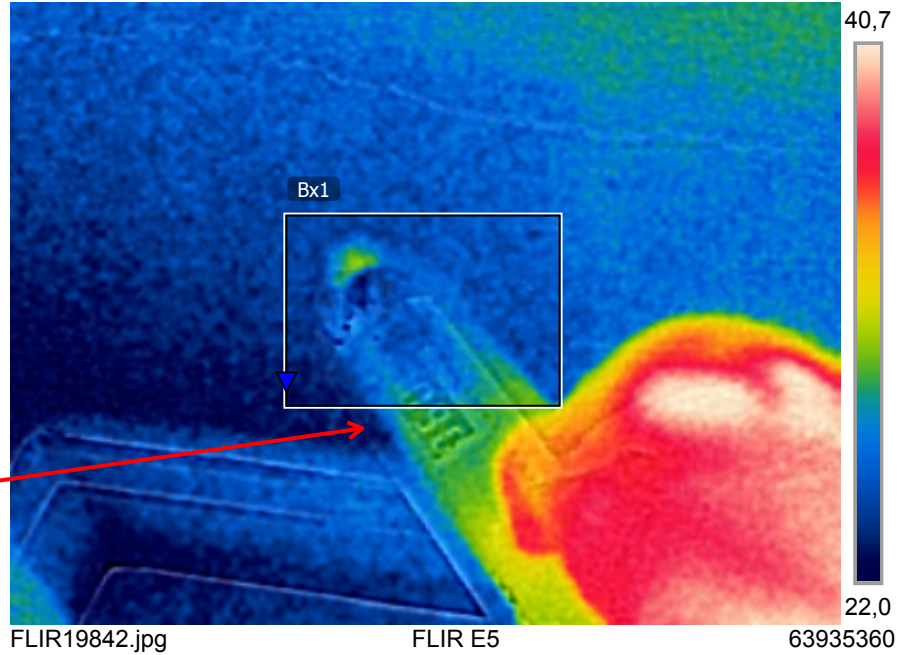
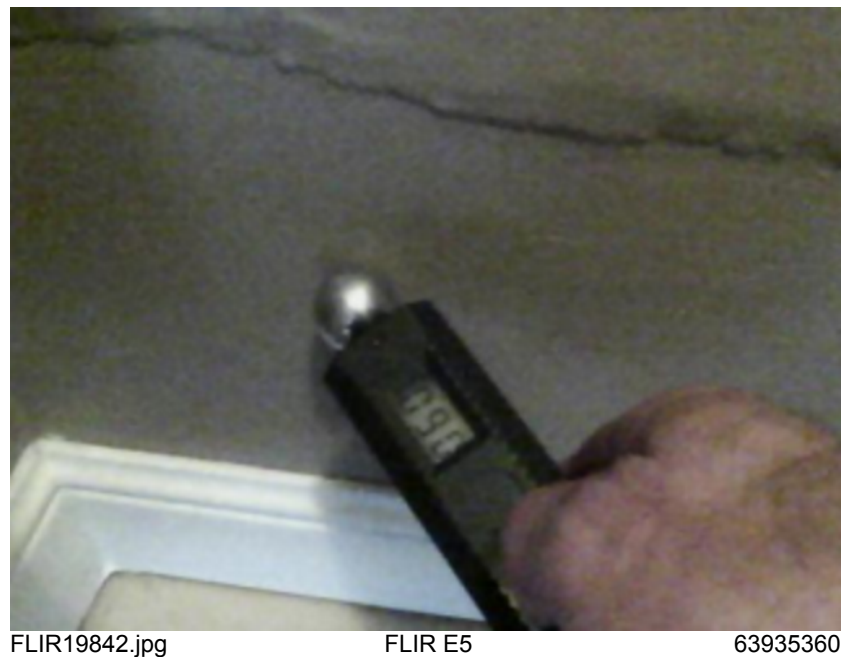
J.w., 94 jedn.

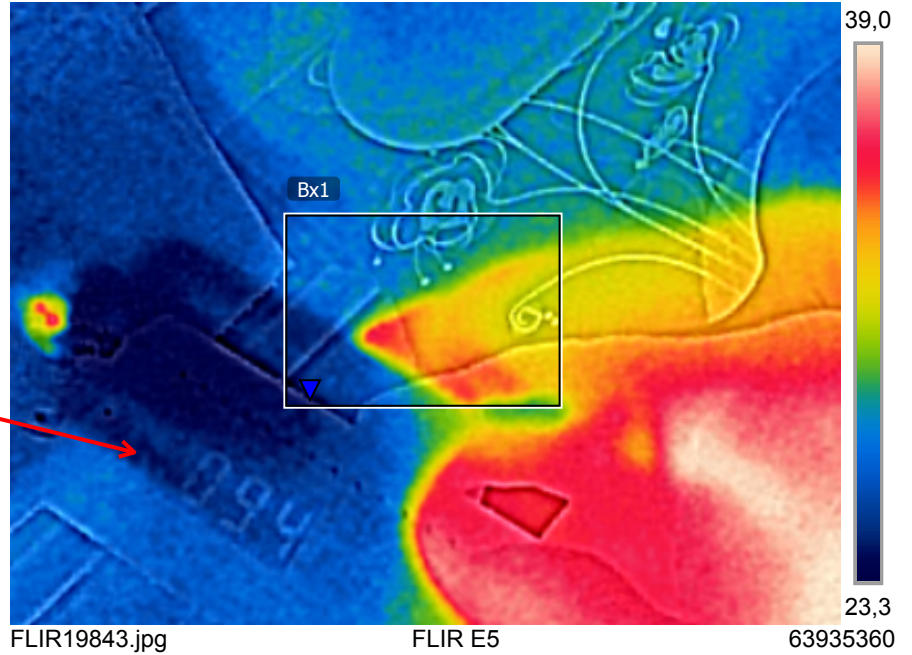
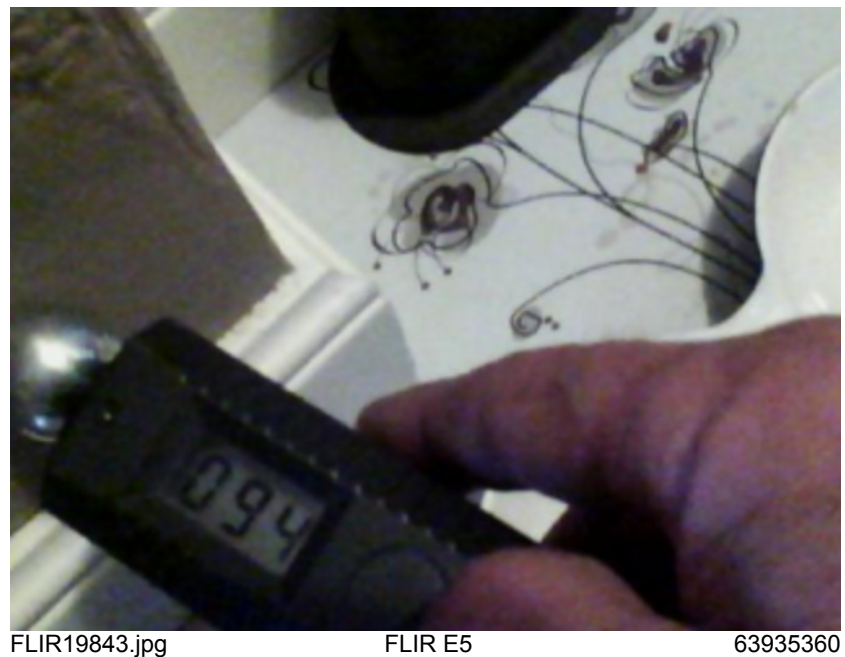
Obok gniazda elektrycznego, ściana "przemoczona", zagrożenie zwarcieniem, 98 jedn., przy normie do 32 jedn.

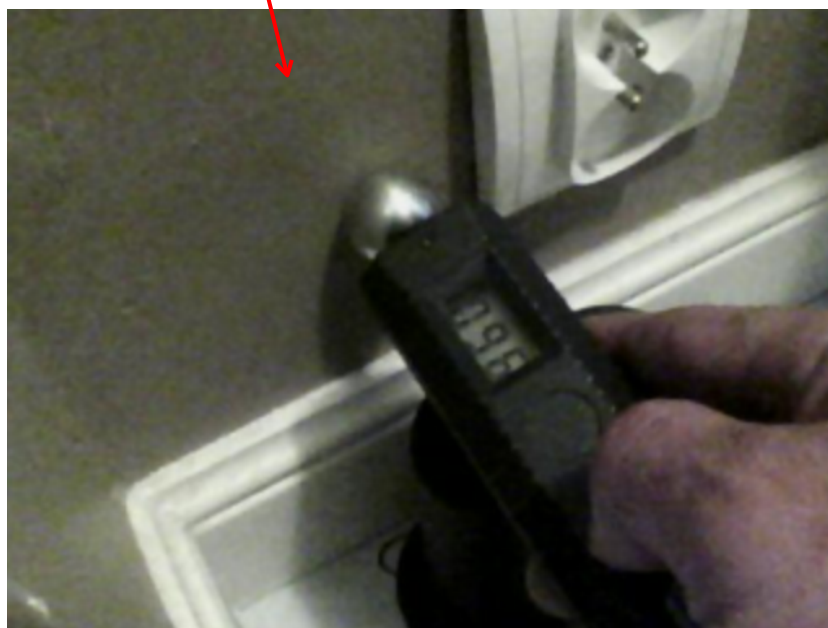
Narożnik wypukły przy kuchni, strefa zalania

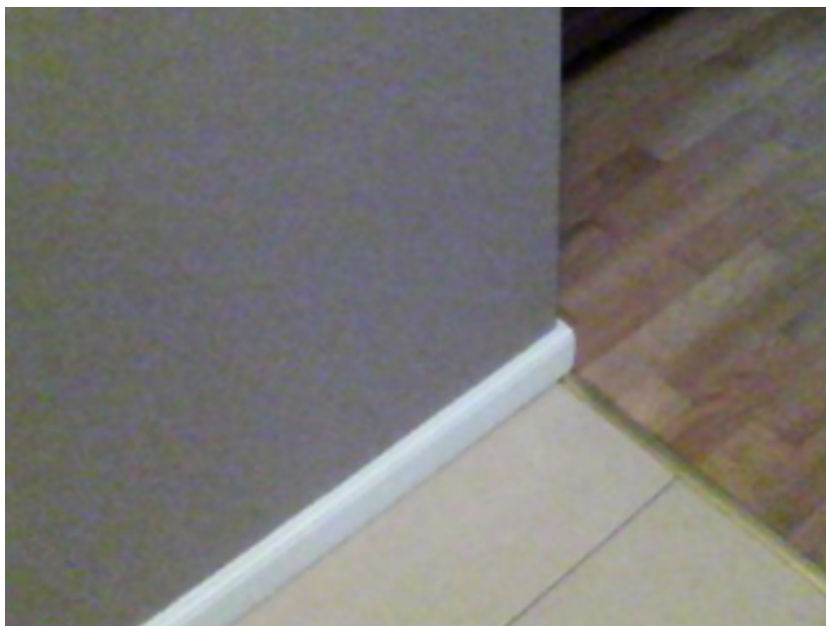
J.w., ściana "przemoczona, 90
jedn. w skali GANN

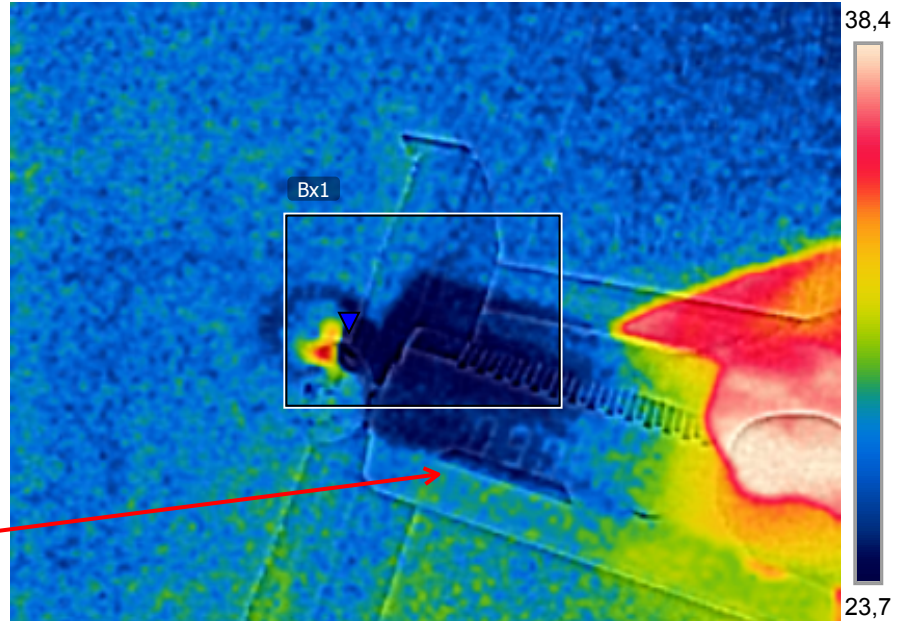
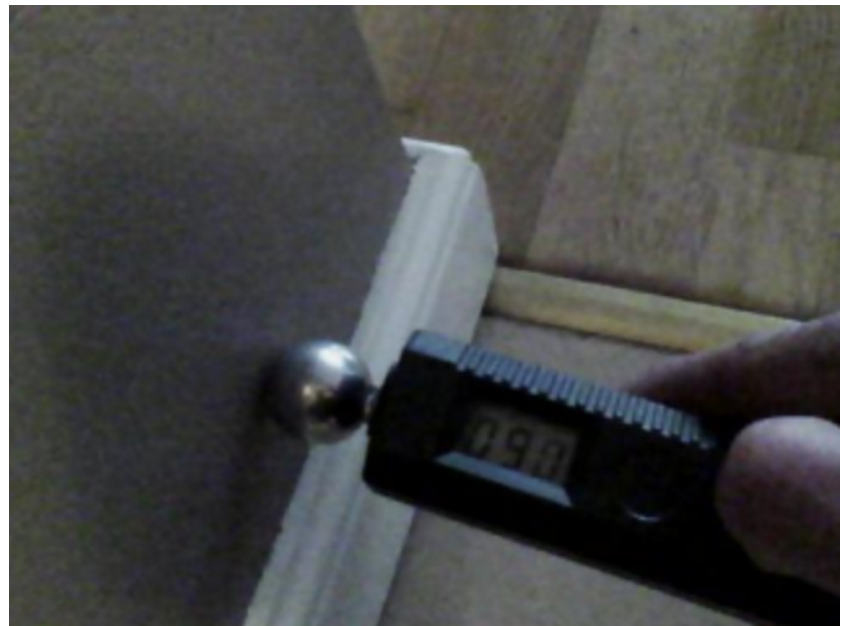
W kolejnej ścianie narożnikowej - ściana "mokra", 77 jedn.

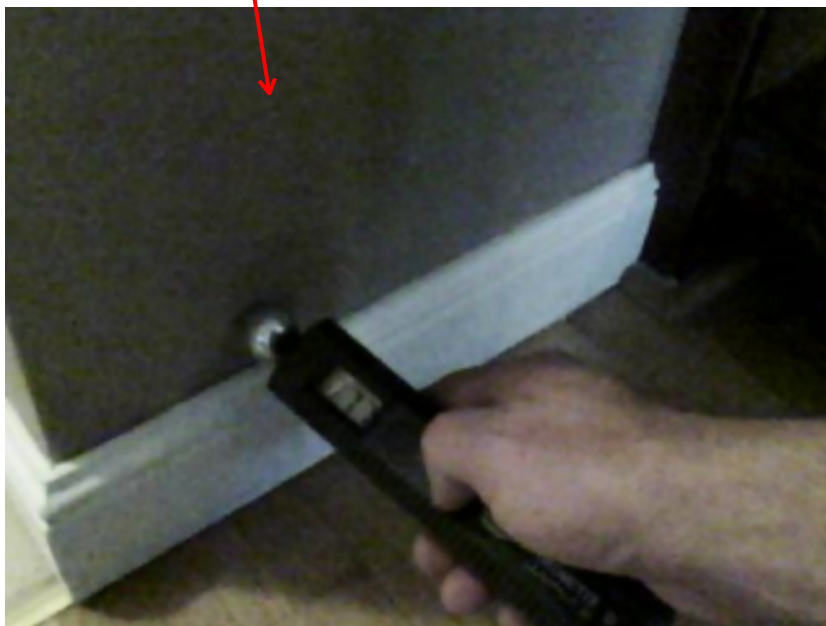
Kolejna ściana - "mokra", 83 jedn., skutek podciągania kapilarnego z podłoża, głębokich warstw podposadzkowych

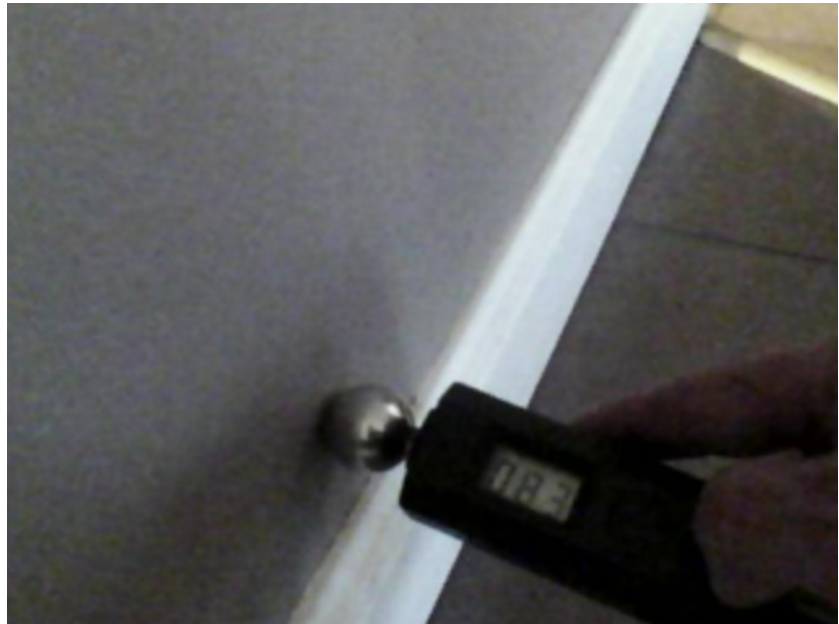
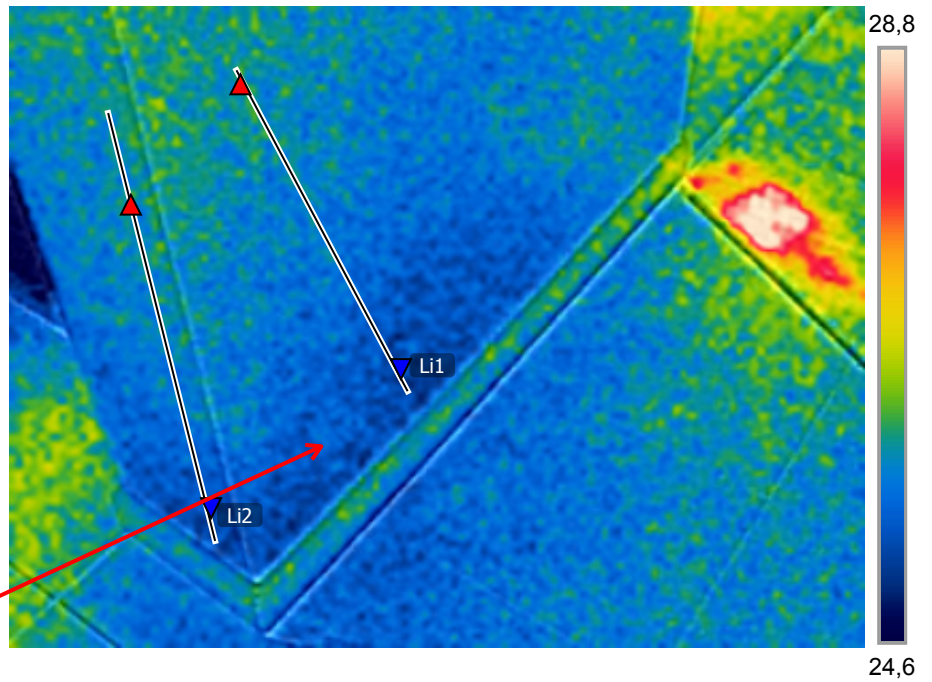
Termogram całej ściany narożnikowej przy wejściu do kuchni po prawej stronie, zalanie kapilarne, kolory ciemne

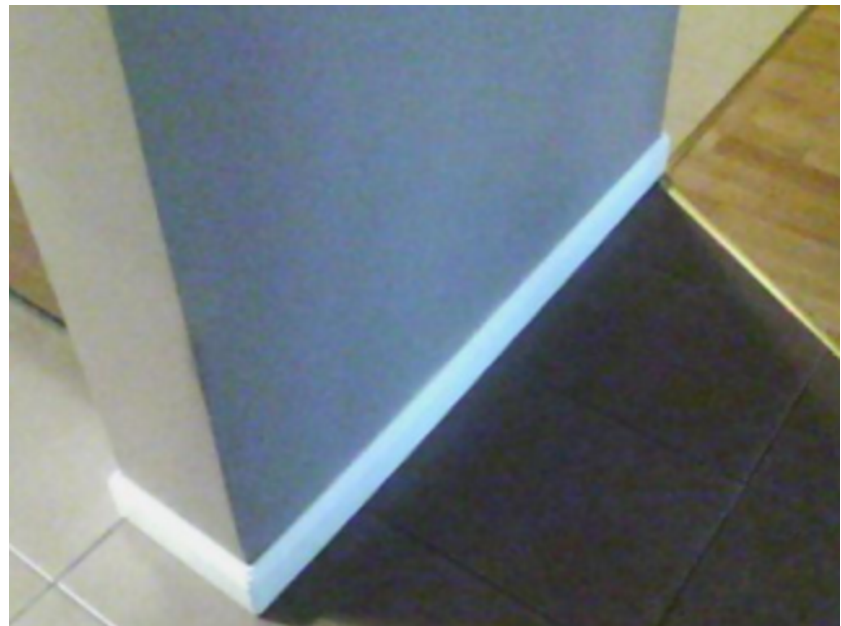
Ściana od strony pokoju
dziennego w kierunku lewej
części kuchni - zalania kapilarne
w obrazowaniu hc (zielony i
żółty)

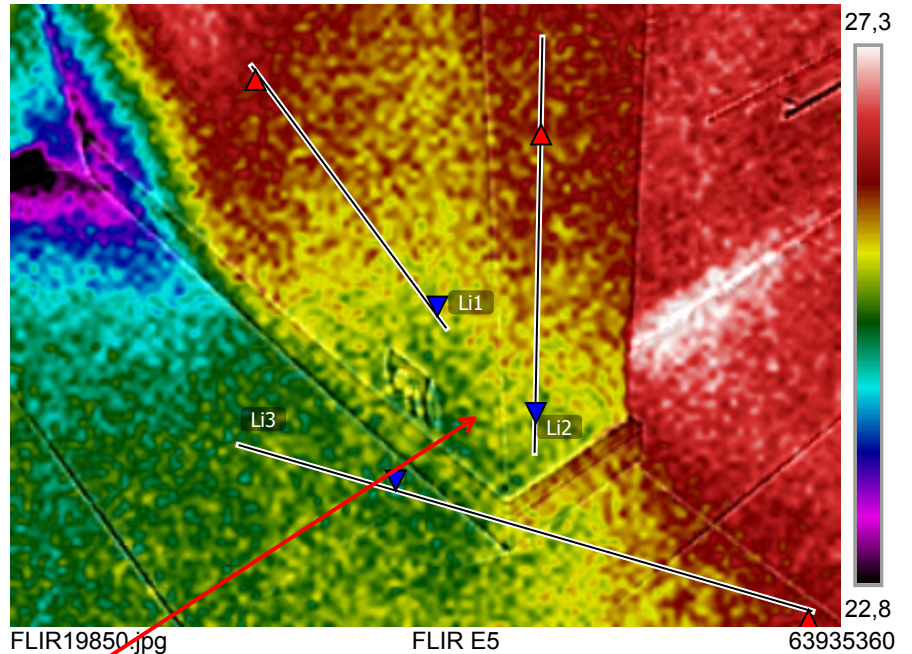
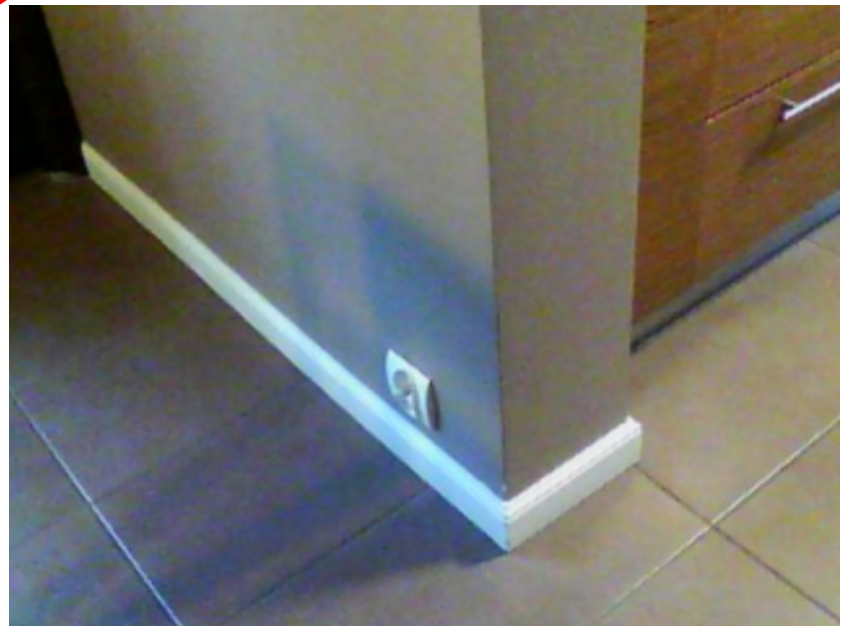
J.w., ściana "przemoczona, 90 jedn. w skali GANN

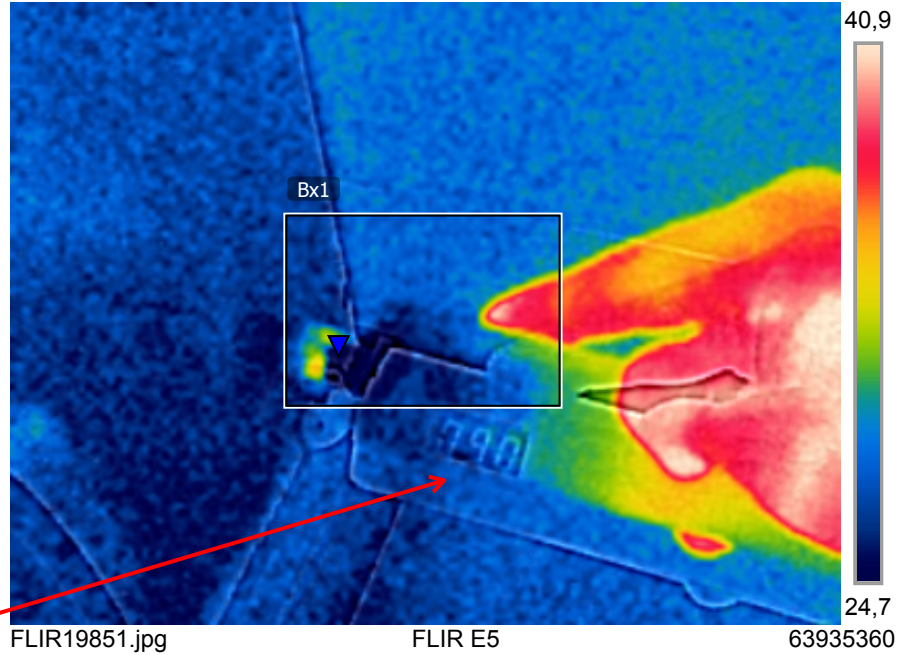
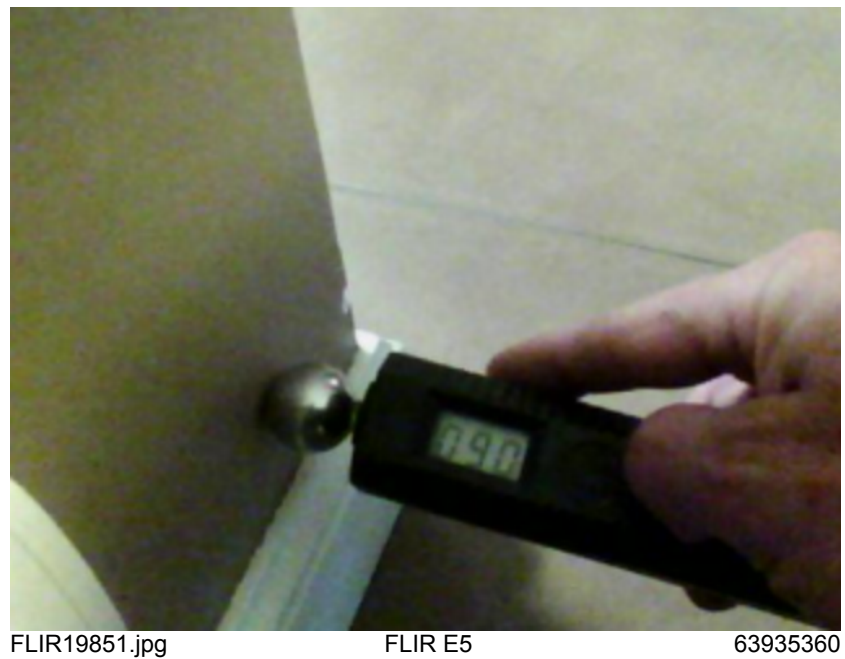
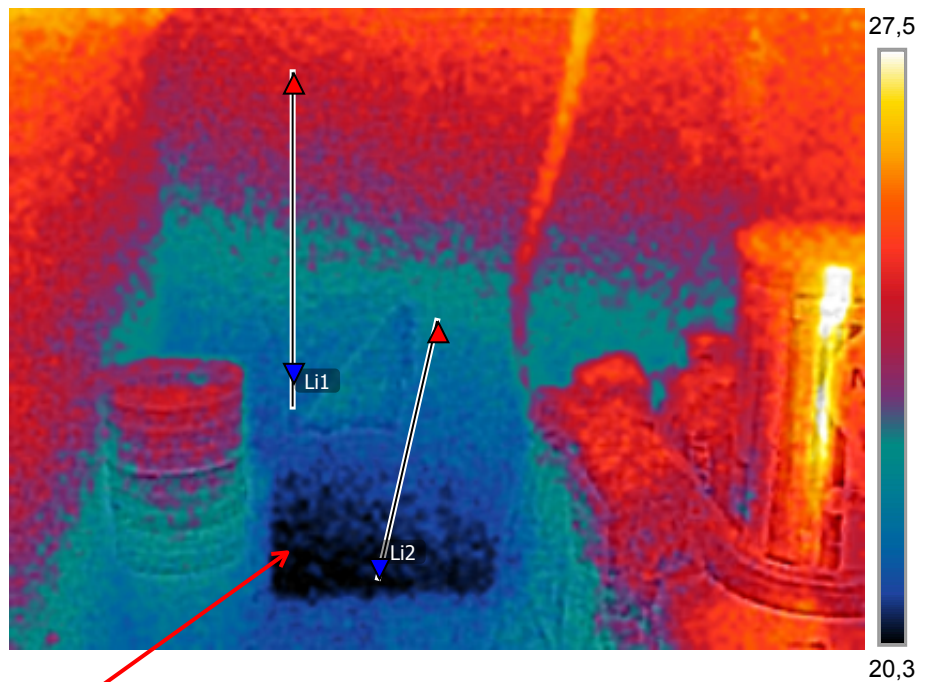
Kuchnia, ściana pod szafką zlewozmywaka, znaczne zalanie kapilarne. Zjawisko dotyczy wszystkich ścian za zabudową kuchenną, woda podciąga kapilarnie ku górze ścian
